第7章 旋转机械状态监控及故障诊断

例 7-1 宣龙高速线材公司**年**月,发现精轧 22#轧机辊箱振动增大。下图是传动系统图。

例 7-2 2005 年 1 月 31 日,宣化钢铁公司高速线材轧机的 26 架出现振动异常。图 10 为高线轧机的传动机构示意图。

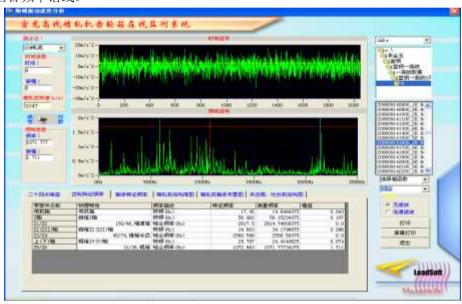
调出这一期间的在线监测与故障诊断系统的趋势图和频谱图。在 9 月 14 日的频谱图上明显看到 Z5/Z6 的啮合频率谱线。

由特征频率表可见,22 架辊箱的 Z5/Z6 啮合频率(1072.6Hz=34.603HzX31 齿),振幅在 9 月 14 日为 1.71 m/s²,其两侧有较宽的边频带,间隔为 35.085 Hz,与锥箱 II 轴的转频(34.603 Hz)基本一致。

- 1) 从频谱图上可看出,22#辊箱 Z5/Z6 啮合频率幅值比较突出且有上升趋势,在其两侧有边频出现,边频间隔分别为 35.085 Hz,与锥箱 II 轴的转频(34.603 Hz)基本一致,说明 22 锥箱 II 轴上的齿轮存在故障隐患。
- 2) 从时域波形中可以看出有轻微的周期性冲击信号,冲击周期为 0.028S,相应频率为 (1/0.028=35.71Hz),正好为 22 架锥箱 II 轴的转频(34.603 Hz)一致,这表明问题就出在 22 架锥箱 II 轴的齿轮上。
- 3) 建议厂方立即对 22 架锥箱 II 轴上的齿轮 Z5 (31 齿)进行检查。

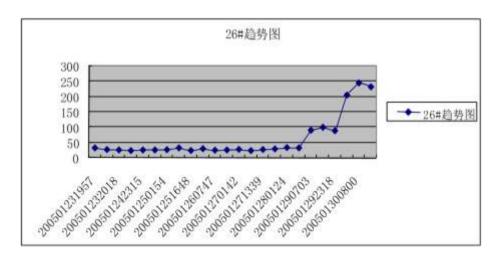
3) 趋势分析:

从振动有效值趋势图上可以看到振动是在1月29日开始上升的,说明故障发展很快。

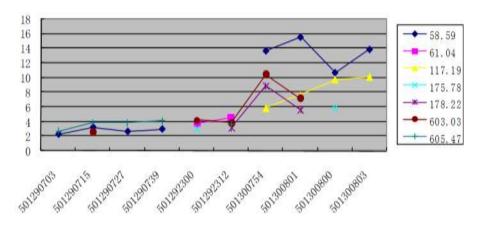
4)特征频率趋势分析

从 26 架特征频率趋势图中可以看到,I轴转频(58.59Hz)及 2 倍频(117.19Hz)的振幅也是在 1 月 29 日开始上升。

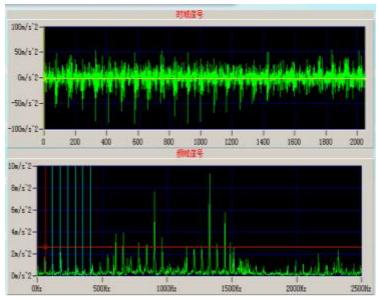
- a) 出现 26#架精轧机锥箱 I 轴的转动频率(同时也是该轴轴承内圈旋转频率)及大量谐波,达 5000Hz 以上,这是典型的部件松动特征。
 - b) 58.59Hz 的振幅已经超过 10m/s²;

- 3. 该齿轮箱可能存在两种故障隐患:
 - a) I 轴轴承损坏 (可能性较大);
- b) 26 架底座刚度弱(有松动、裂纹等),有被外力所激起的振动。

厂方接到报告后,立即组织检修。开箱后发现 1 轴 MRC—7126 KRD4S 轴承损坏。

(注:这个诊断报告中将锥箱 I 轴的转动频率及大量 谐波解释成典型的部件松动特征,实际是因为轴承破 损,造成 I 轴定心失效所致)
